BIOLOGICAL CORROSION OF WATER PIPELINES FROM WELLS OF AWANEEN AREA, LIBYA.

Khairi Mohamed Lamari and Laheeb Jamieel Abd Alfatah
Water and Soil Department, Faculty of Veterinary and Agriculture,
7 of April University - Libya.

A corrosion of the water pipelines and pumps in wells of Awaneen area (Libya) was detected after short period of its establishment. Biological and chemical analyses of the water samples of four wells were done.

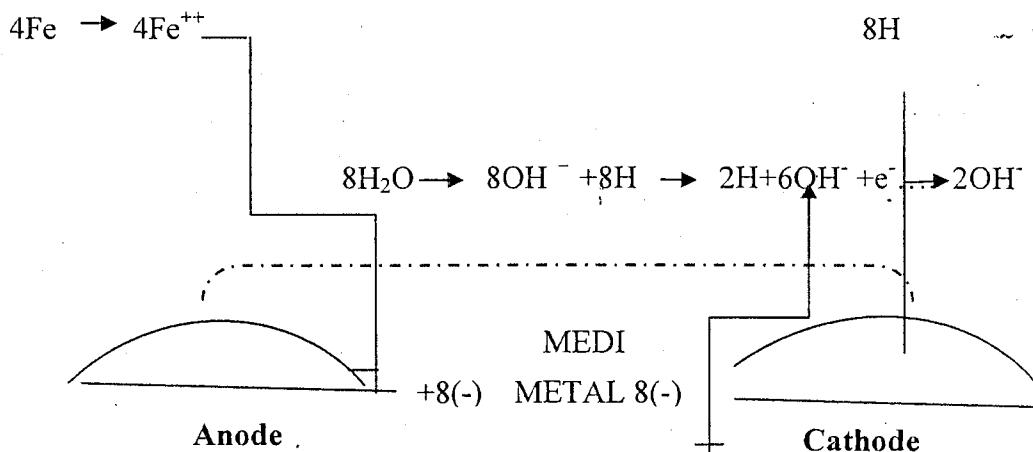
وتووضح المعادلة رقم (٤) ان المناقش الحديثة منها ما يدعم واخر ما تذكر الدور الميكروبي لاستقطاب الكاثود فمثلاً المناقشات أوجدت ان FeS سوف تستقطب على موقع الكاثود بغياب الميكروبات المختزلة، وهناك اختلاف بسيط وأحياناً لا يوجد هذا الاختلاف حول تأثير تناكل الحديد بوجود الكبريت والميكروبات اللاهوائية، اما النظرية الأخرى تعزى ذلك الى فعالية الانزيمات ومنها انزيم الهيدروجينز وهذا موجود في كل مختزلات الكبريتات تقريباً إضافة الى أجناس ميكروبية أخرى وتأكد الباحثون ان انزيم الهيدروجينز يعمل على اخترال الكبريتات بواسطة الهيدروجين على موقع الكاثود واستطاع المعدن . وهذه الميكانيكية يمكن توضيحها بالشكل التالي :

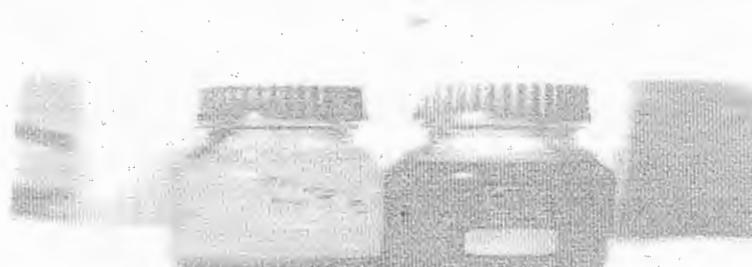
صورة رقم (١)

كما يتضح من الصورة رقم (١) المأخوذة لعينات مياه الآبار تحت الدراسة تغير لون الوسط السائل من اللون الكريمي الى اللون الاسود (Riser pipe flang) دلالة على تكون كبريتيد الحديد FeS نتيجة وجود البكتيريا المختزلة للكبريت والتى ادت الى اختزال الكبريتات الى كبريتيد وتفاعلية مع الحديد مما سبب في تكون كبريتيد الحديدوز . وممكن مشاهدة وجود حلقات بنية داكنة الى سوداء تم التعرف عليها بعد فحصها ميكروسكوبيا وتشخيصها بأنها تعود لبكتيريا من النوع RSB .
